## Quand faut-il changer le Tambour de l'imprimante EPSON EPL 6200 ?

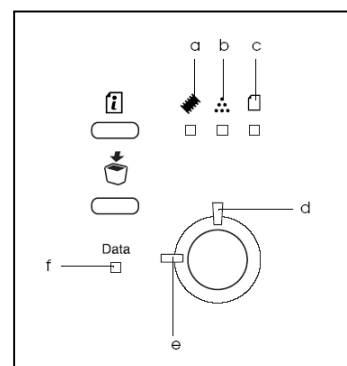
Panneau de contrôle de l'imprimante

Les imprimantes **EPSON EPL 6200** ne sont pas pourvues de système automatique d'**ALERTE** signalant le **remplacement** du **Tambour** ou Bloc Photoconducteur [Réf. O-EPL6200]  
(A ne pas confondre avec le Toner (Développeur cartridge) [Ref. T-EPL6200] où le niveau bas est signalé par le clignotement de la led « b » (voir figure ci-contre)).
